Pakking van derde remlicht vervangen

Een veel voorkomende klacht bij de Z3 zijn lekkages in de kofferruimte specifiek bij het derde remlicht - de belangrijkste oorzaak is dat de pakking na verloop van tijd vergaat. Het is een makkelijke en goedkope reparatie maar er was op internet niet veel over te vinden vandaar deze Howto.

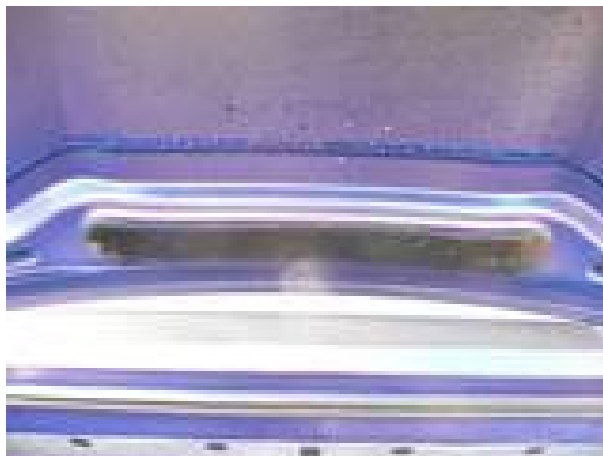
Stap 1:

Open de kofferruimte en verwijder de plastic cover door deze voorzichtig naar achter te wrikken met een schroevendraaier en weg te trekken.

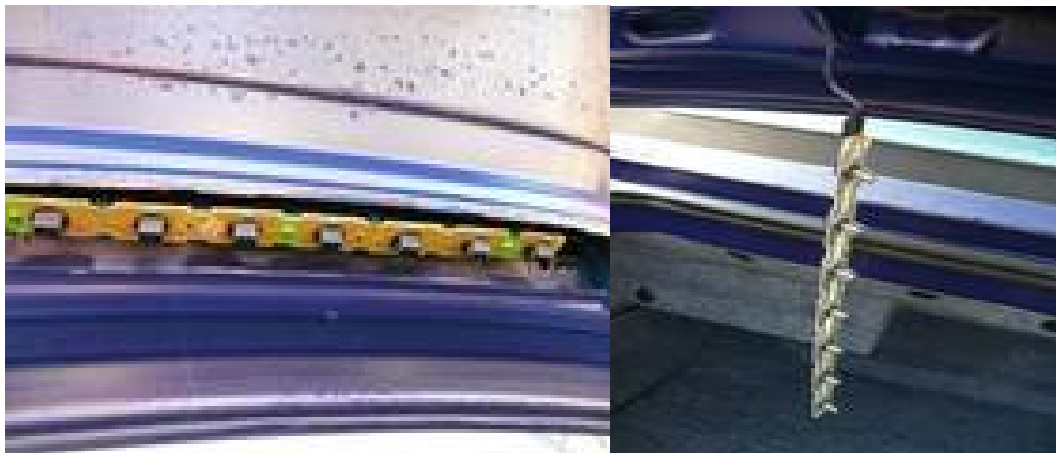
Stap 2:

De lampunit is bevestigd met 3 Phillips schroeven (gemarkeerd in groen op de volgende foto)

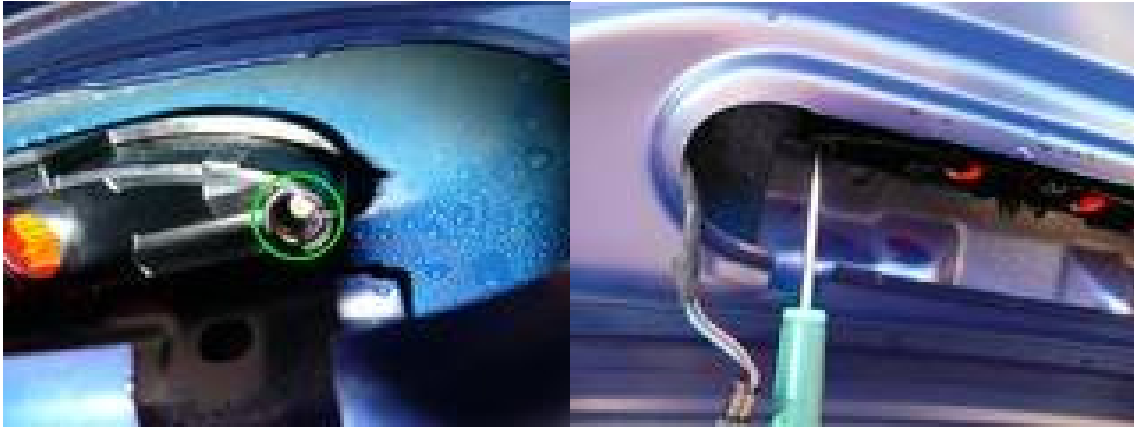
Stap 3:

Als volgende verwijder de 2 x T8 schroeven welke de zwarte achterkant van de rode plastic lens op zijn plaats houden.

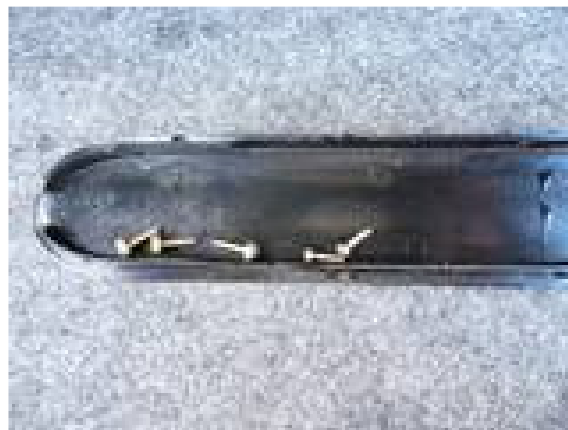
Alle schroeven zijn nu verwijderd.

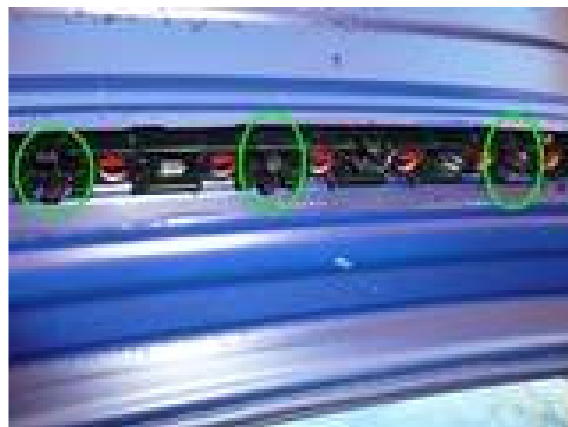
Alles wat nu nog de zwarte achterzijde en de rode lens vasthoud zijn de 4 kunststof clips die zichtbaar zijn op de volgende foto.

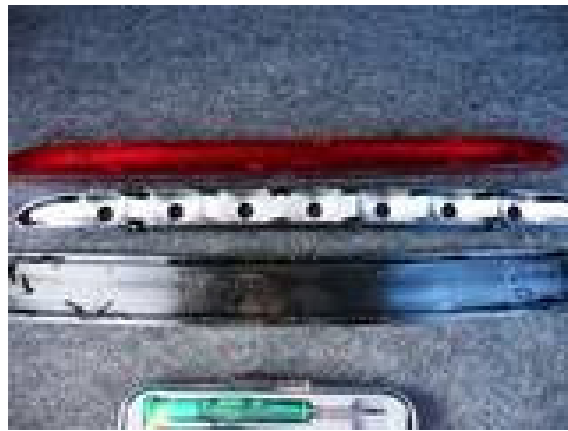
Alles wat je nu moet doen is van de ene naar de andere kant de clips samendrukken en als je de laatste clip samendrukt zal de zwarte achterkant los komen van de rode lens.

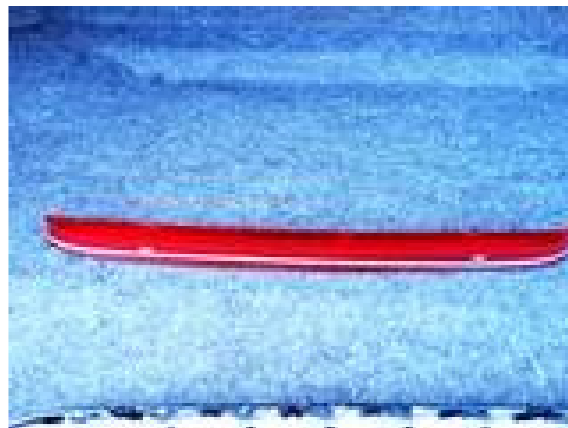
Stap 4:

Verwijder de oude pakking van de rode lens en vervang deze door een nieuwe.

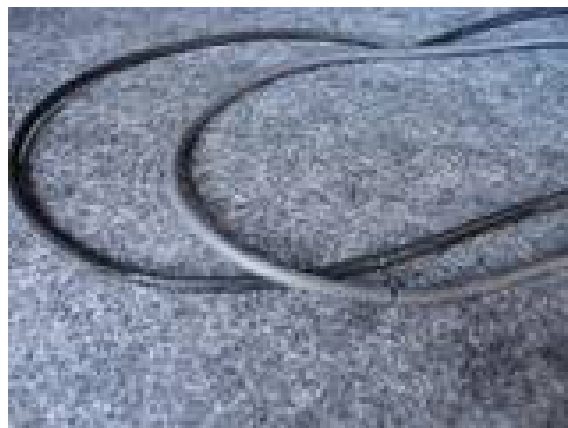
De oude (links en de nieuwe pakking (rechts)):

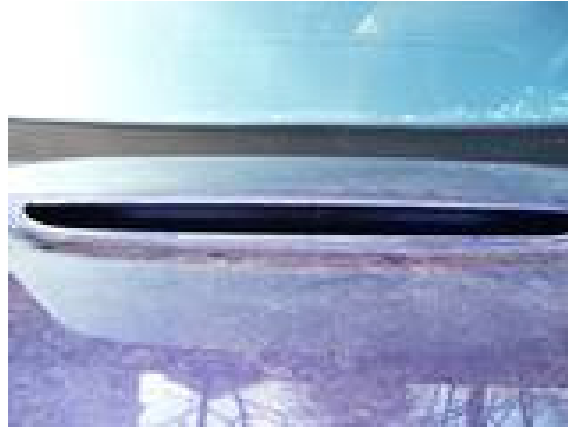
Stap 5:

Pak nu een doek en reinig het gebied rond het derde remlicht en zorg ervoor dat er geen vuil meer aanwezig is en dat het geheel droog is.
