Lekkage via derde remlicht

Het BMW Z3 Forum Nederland > Z3 Techniek lounge > Doe-het-zelf > Lekkage via derde remlicht. Topic 2602

Extra remlicht uit- en inbouwen/vervangen

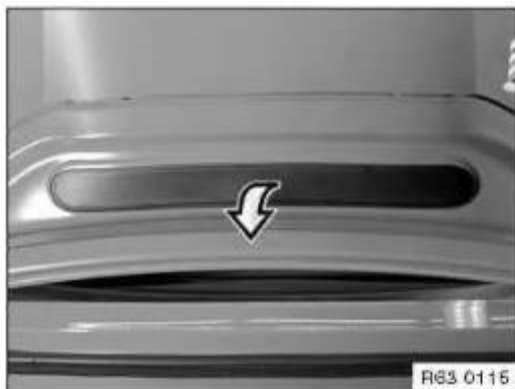
tot 04/99

Open het kofferdeksel.

Wip de dop los.

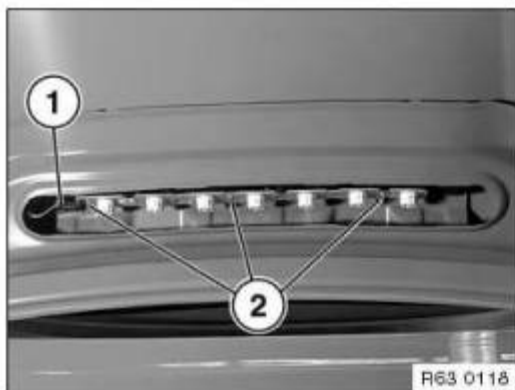
Trek de stekker (1) los, draai de schroeven (2) los en wip de fittingprintplaat los

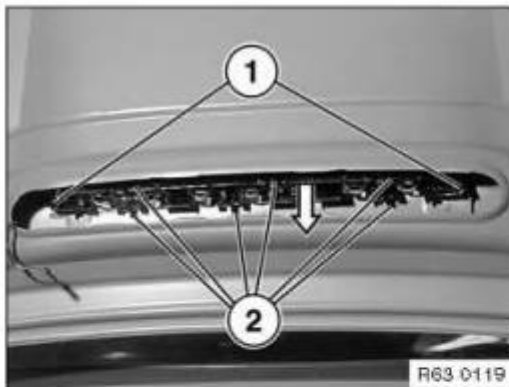
Draai de schroeven (1) los en wip het frame bij de klemmen (2) los.
Remlicht naar boven uittillen.

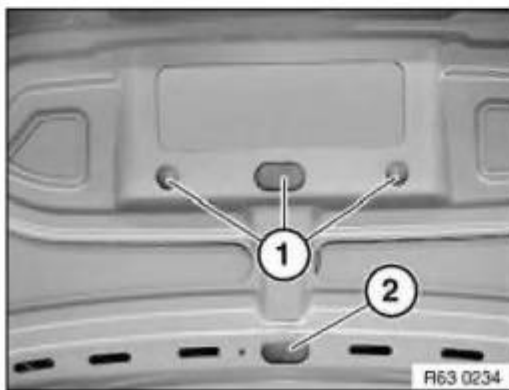
vanaf 04/99
Open het kofferdeksel.
Verwijder de afdekkappen (1) en draai de moeren los.
Verwijder de afdekkap (2) en trek de stekker los.
Trek het extra remlicht naar boven toe weg.

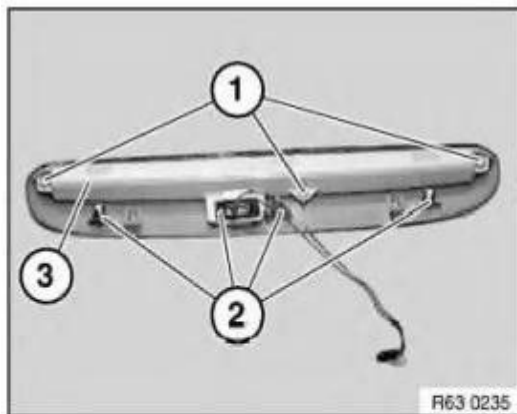
Draai de schroeven (1) los en verwijder het remlicht (3).

Montagerichtlijn:

Vervang zo nodig de pakkingen (2).
